## Objetivo

Promover resposta ao Ofício 22/2026 da Câmara Municipal de Botucatu, Requerimento nº 33, que solicita verificação de reclamação de odor de esgoto na Avenida Camilo Mazzoni, próximo ao número 1632.

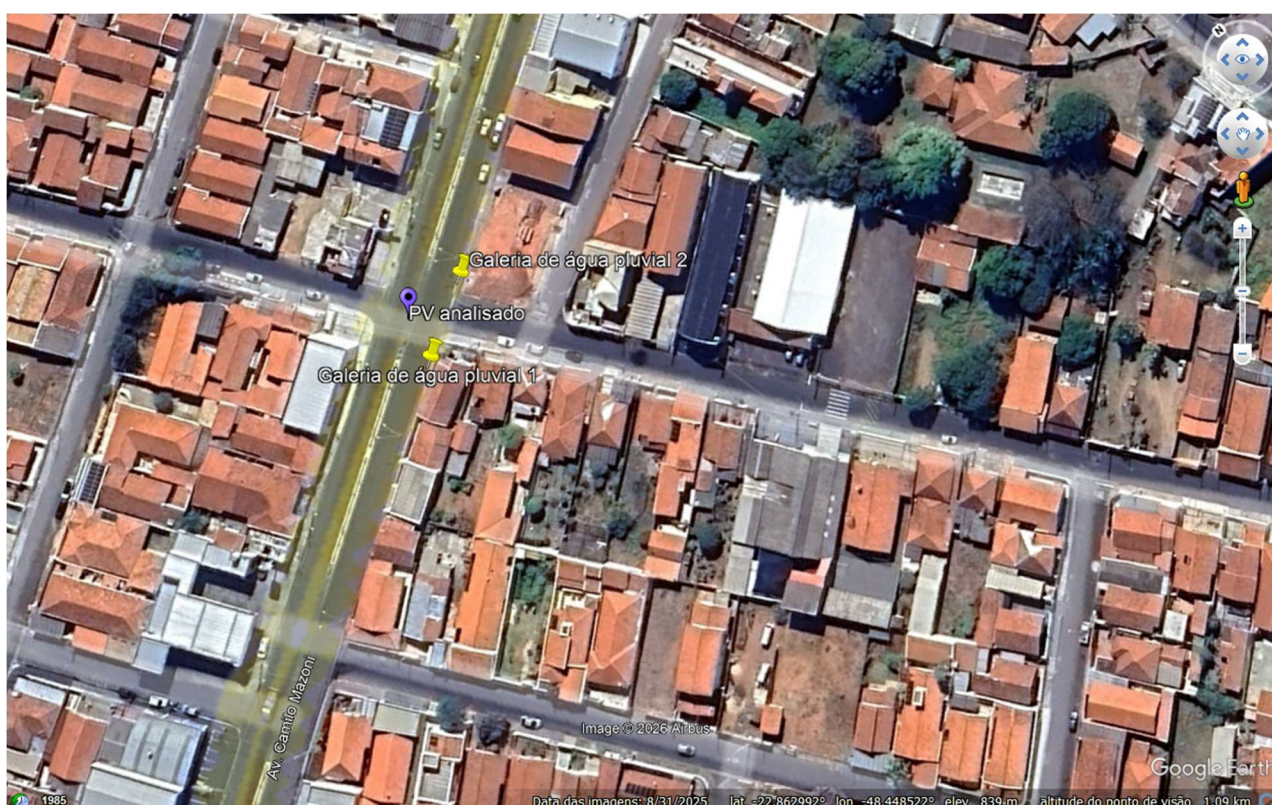
**Figura 1.** Teste de fumaça realizado em Poço de Visita (PV) e galerias que apresentaram presença de fumaça, próximo ao Cruzamento da Avenida Camilo Mazzoni com Rua Darcilio Pinheiro Machado.

A presença de fumaça nas galerias indicam interferência da galeria de águas pluviais com a rede coletora de esgoto. Diante desta constatação a Sabesp irá realizar nos próximos 20 dias diligências para identificação e adequação da tubulação de esgoto.

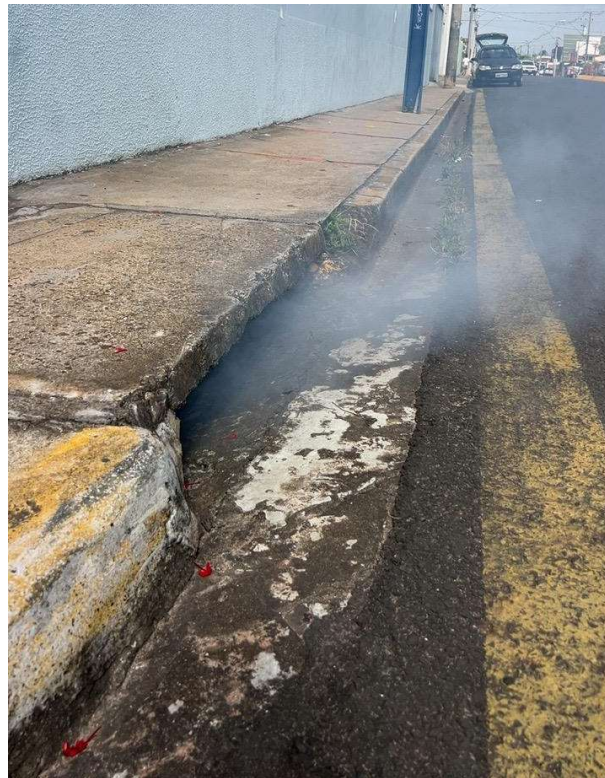
**Figura 2.** Teste de fumaça realizado em Poço de Visita (PV) e galeria com presença de fumaça na Avenida Camilo Mazzoni, próximo Avenida Camilo Mazzoni com a Rua Darcílio Pinheiro Machado.

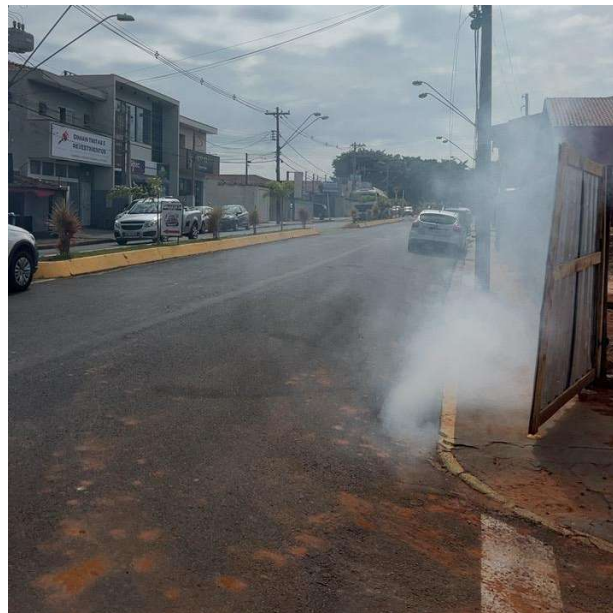
**Figura 3.** Teste de fumaça realizado em Poço de Visita (PV) e galeria com presença de fumaça na Avenida Camilo Mazzoni, próximo Avenida Camilo Mazzoni com a Rua Darcílio Pinheiro Machado.

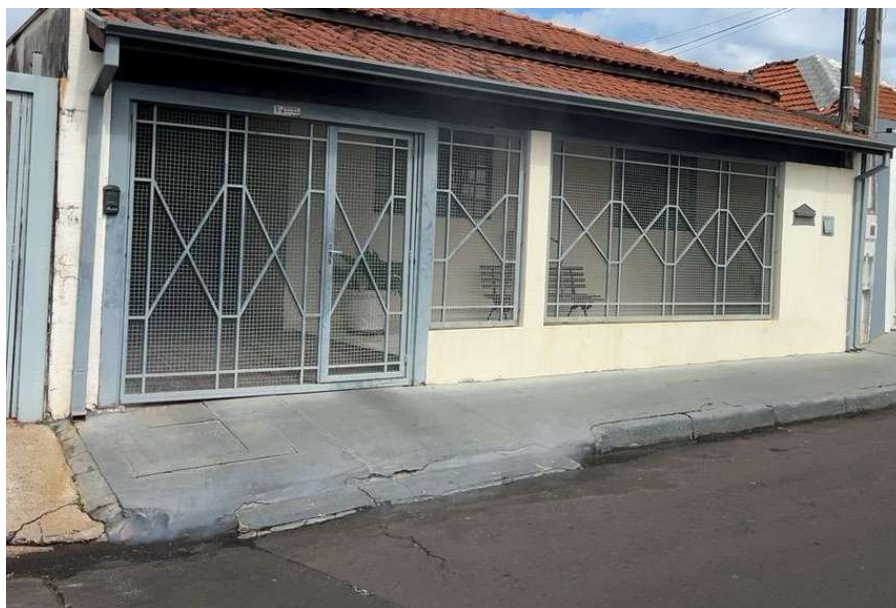
**Figura 4.** Irregularidade identificada na Rua Darcilio Pinheiro Machado, nº 115.

Quanto a irregularidade identificada no imóvel localizado na Rua Darcilio Pinheiro Machado, nº 115, se faz necessário providências junto a Vigilância Sanitária do município para gestão junto o proprietário para adequação das instalações internas.
