Objetivo

Promover resposta ao Ofício 22/2026 da Câmara Municipal de Botucatu, Requerimento nº 35, que solicita verificação de reclamação de retorno de esgoto quando na ocorrência de chuvas na Avenida Rubião Junior, proximidades dos números 523 e 525.

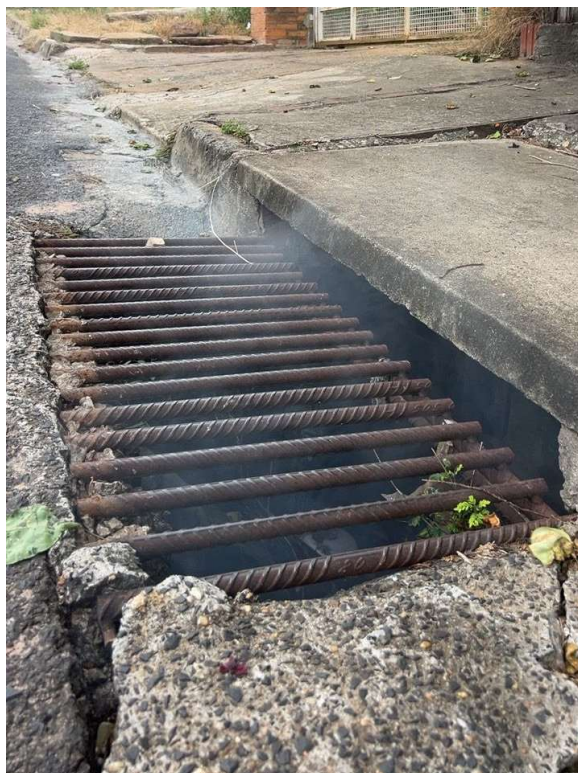
Figura 1. Presença de fumaça na galeria de águas pluviais.

A presença de fumaça nas galerias indica interferência da galeria de águas pluviais com a rede coletora de esgoto. Diante desta constatação a Sabesp irá realizar nos próximos 20 dias diligências para identificação e adequação da tubulação de esgoto.

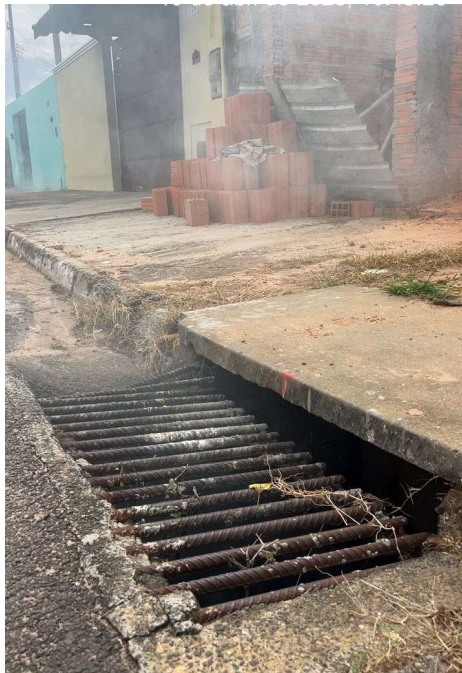
Figura 2. Presença de fumaça na galeria de águas pluviais.

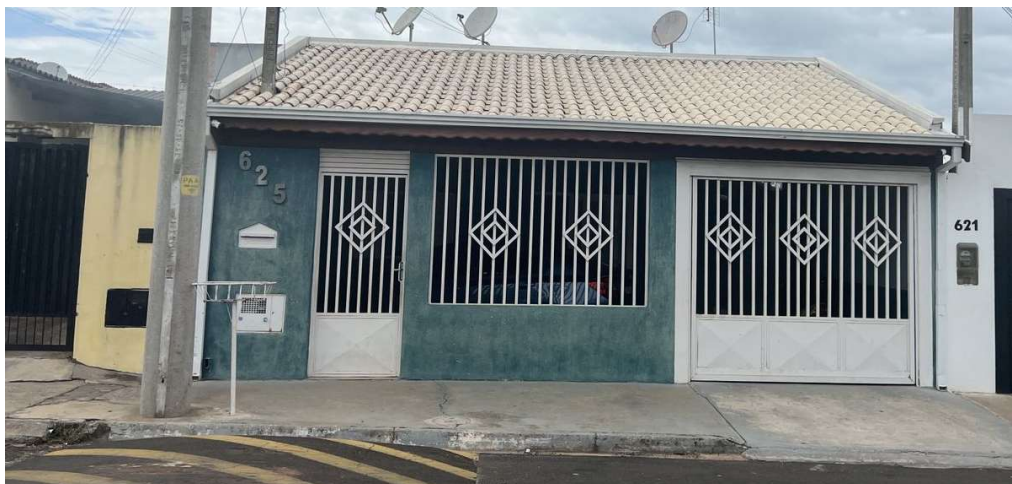
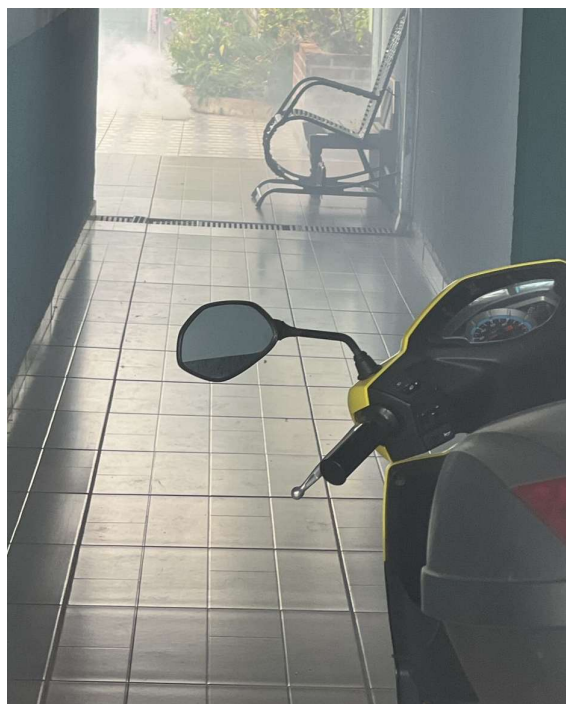
Figura 3. Imóvel identificado com lançamento irregular na rede coletora de esgoto - Avenida Rubião Junior, 625.

Figura 4. Imóvel identificado com lançamento irregular na rede coletora de esgoto - Avenida Rubião Junior, 625.

Quanto as irregularidades identificadas nos imóveis se fazem necessárias providências junto a Vigilância Sanitária do município para gestão junto aos proprietários para adequação das instalações internas. Segue relação dos endereços dos imóveis com irregularidades identificadas:

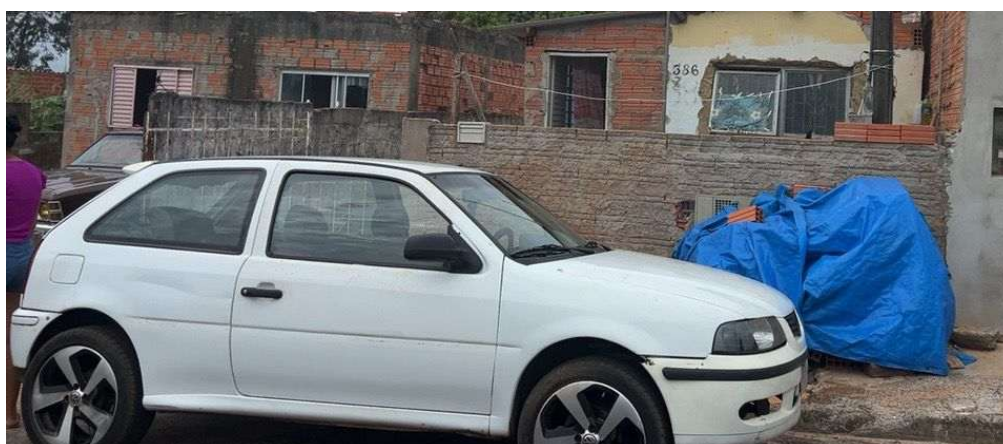
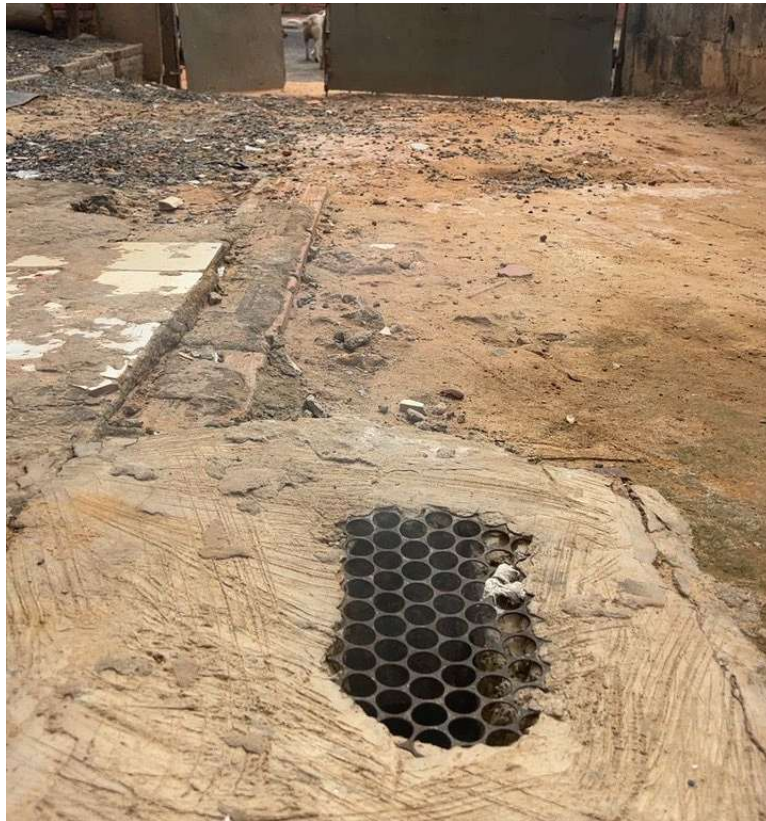
Figura 5. Imóvel identificado com lançamento irregular na rede coletora de esgoto - Avenida Botucatu, 386.

Figura 6. Imóvel identificado com lançamento irregular na rede coletora de esgoto - Avenida Botucatu, 386.

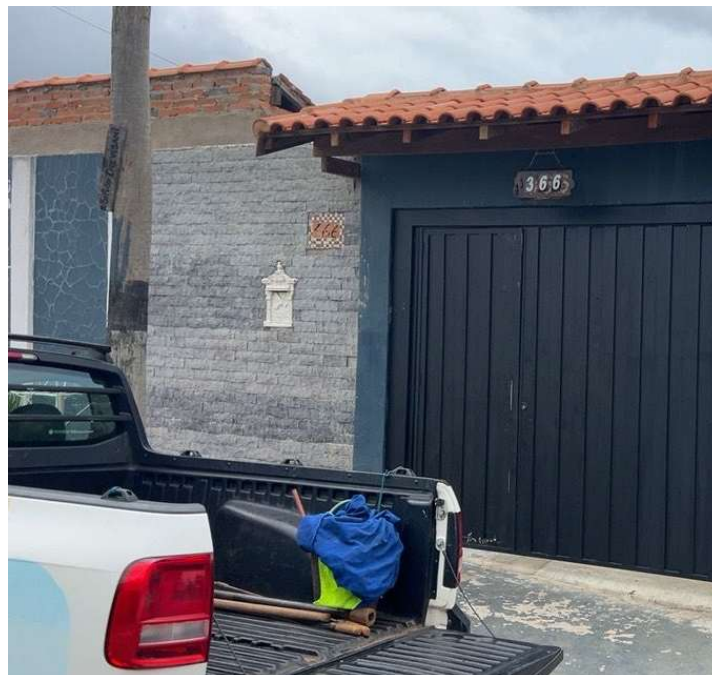
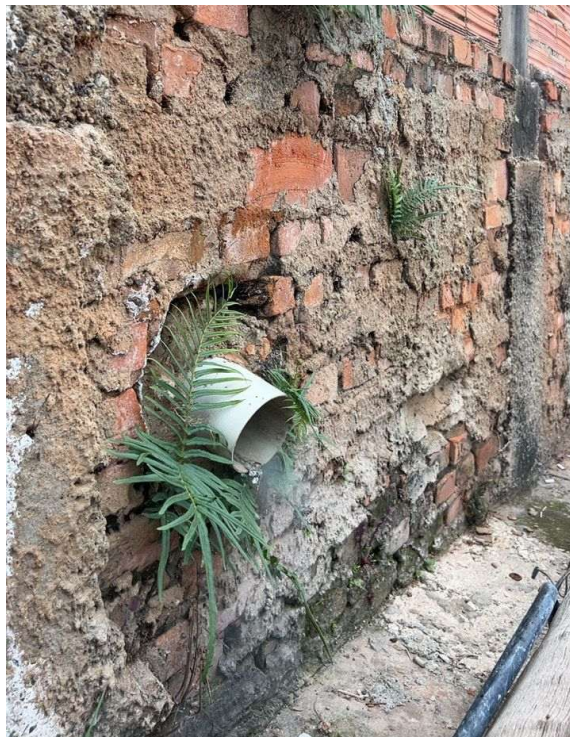
Figura 7. Imóvel identificado com lançamento irregular na rede coletora de esgoto - Rua Silvio Trevisane, 366

Figura 8. Imóvel identificado com lançamento irregular na rede coletora de esgoto - Rua Silvio Trevisane, 366.

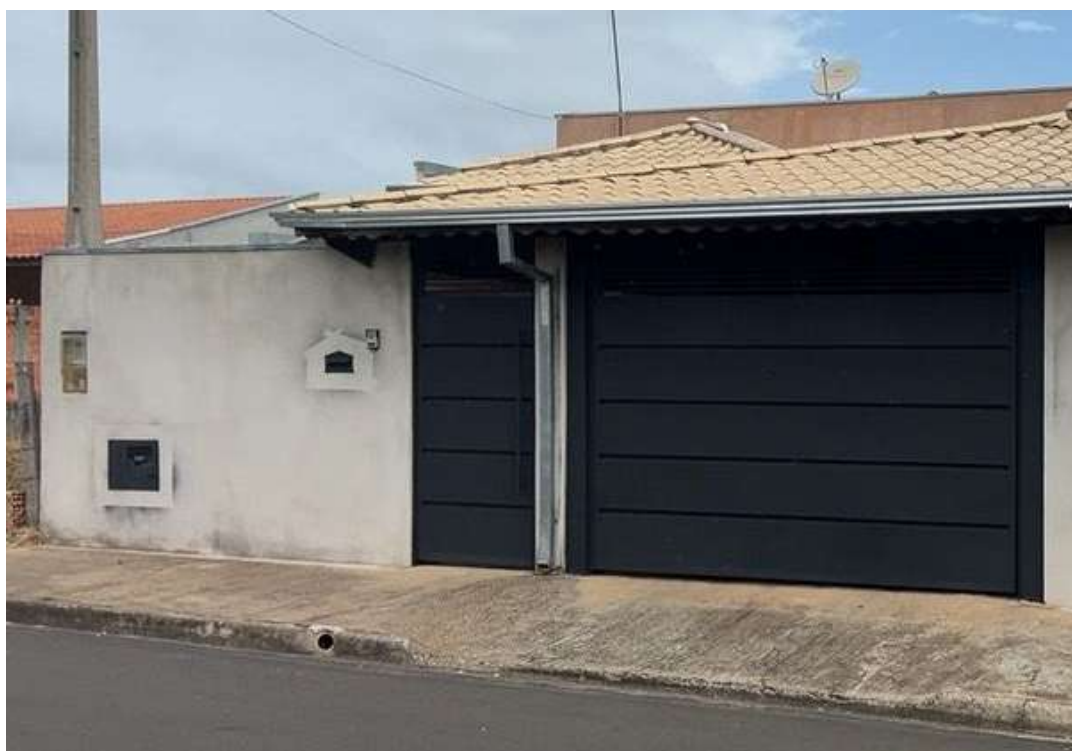
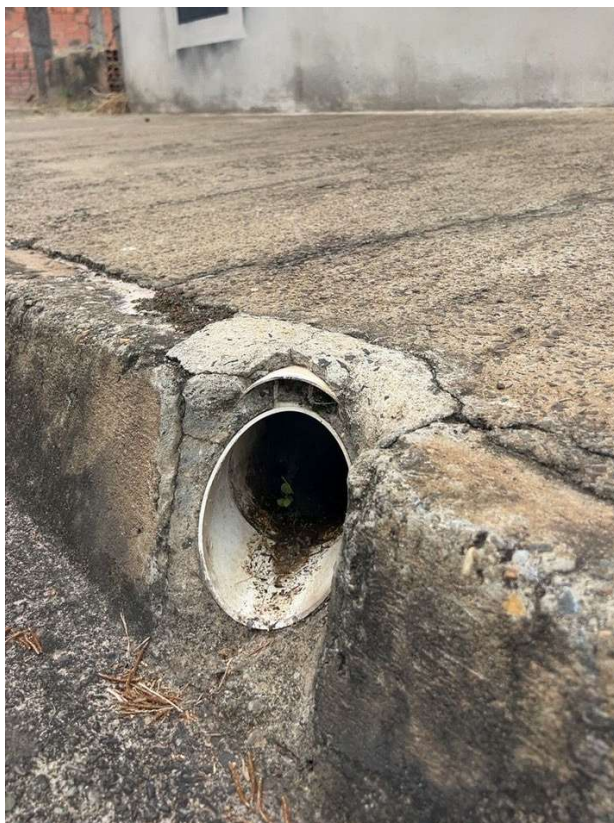
Figura 9. Imóvel identificado com lançamento irregular na rede coletora de esgoto - Rua Silvio Trevisane, s/n em frente ao Projeto Social, 389.

Figura 10. Imóvel identificado com lançamento irregular na rede coletora de esgoto - Rua Silvio Trevisane, s/n em frente ao Projeto Social, 389.
